IZVJEŠĆE

o eksperimentalnim procesima izrade peći

i taljenju željezne rude

Renesansni festival 2019., Koprivnica, 23. - 26. kolovoz 2018.

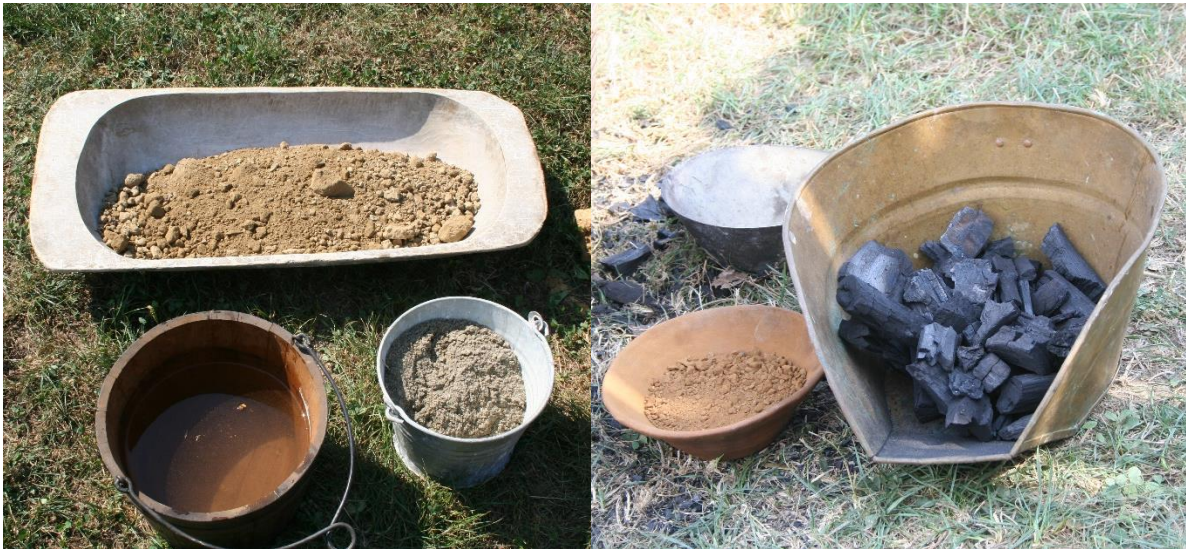
Slike 1. i 2. Korištene sirovine (glina, pijesak, voda, željezna ruda, drveni ugljen)

Organizator je za potrebe eksperimentalnih procesa osigurao ograđeni prostor te osnovne sirovine - glinu, pijesak, suho sijeno, drva, drveni ugljen i željeznu rudu (Slika 1). Glina za izradu peći nabavljena je s eksploatacijskog polja Gušćerovec kod Križevaca. Radi se o siltozna glini žutosmeđe boje.² Pijesak je dovezen s nepoznate lokacije, no radilo se o pijesku granulacije 0-4 mm. Budući da na prostoru Podravine zbog intenzivne poljoprivredne obrade tla nije moguće sakupiti barsku rudu koja je korištena u pećima za taljenje željezne rude koje su arheološki istražene na prostoru Podravine, za potrebe taljenja na Renesansnom festivalu korišten je koncentrat sitne rude iz rudnika Omarska koji se nalazi pored Prijedora, Republika Bosna i Hercegovina (Slika 2).³ Iako je za sušenje peći potrebno koristiti suha drva, a preporuča se bukva, korišteno je polusuho drvo oraha i suho šiblje. Drveni je ugljen dopremljen u vrećama težine 10 kg, a suho sijeno u obliku bale.

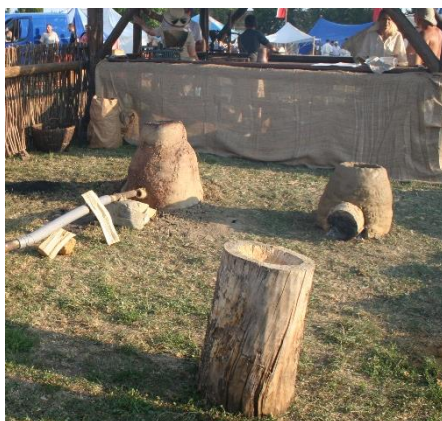
Slika 3. Peći 1 i 3 – talioničke peći na istek

Tijekom Renesansnog festivala 2018. godine eksperimentalno su građene 4 peći za taljenje željezne rude. Dvije su bile tzv. *talioničke peći na istek*, (Peći 1 i 3) (Slika 3), a dvije tzv. *jamske talioničke peći s nataloženom zgurom* (Peći 2 i 4) (Slika 4).⁴ Taljenje je provedeno na talioničkim pećima na istek, a vremenski su uvjeti nažalost onemogućili završetak procesa izrade peći i taljenje na primjerima jamskih talioničkih peći s nataloženom zgurom. U nastavku će svaka od peći biti zasebno obrađena, od početka njene izgradnje do završetka procesa taljenja, odnosno do faze u kojoj je on prekinut. Također, za svaku će peć biti navedena i opažanja vezana uz segmente procesa te interpretacija rezultata.

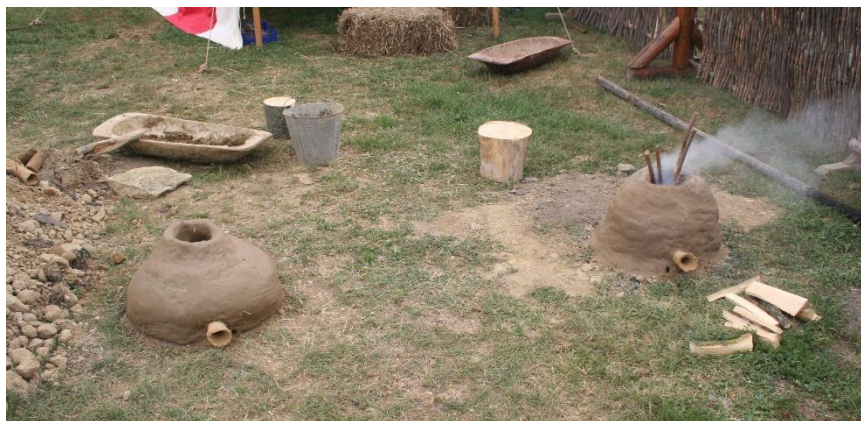
Slika 4. Peći 2 i 4 – jamske talioničke peći s nataloženom zgurom

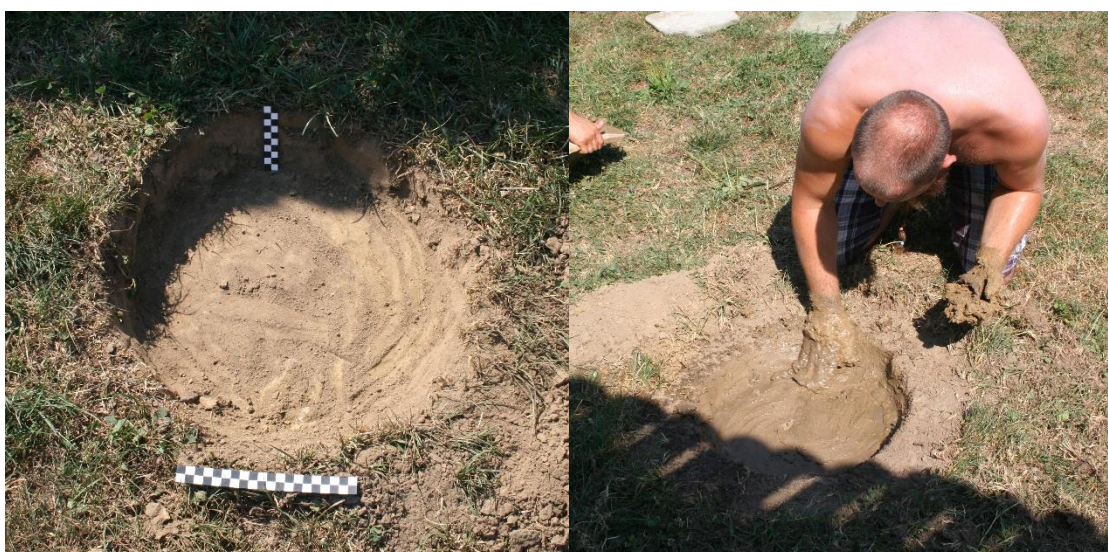
Slike 5, 6. Jamica Peći 1 i njeno zamazivanje dna

Izgradnja Peći 1 započela je u četvrtak, 23.8. u 11:00 sati. Na početku se na blagoj padini iskopala jamica za ložište promjera 50 cm, dubine 8 cm. Stjenke jamice bile su okomito odrezane, a okolni prostor oko jamice, širine 10 cm, očišćen je od trave kako bi se na njemu mogla podići stjenka peći (Slika 5). To je značilo da će nam donji promjer ložišta peći iznositi 50 cm. Nakon što se jamica i okolni prostor navlažio s vodom započelo se s podizanjem stjenke peći (Slika 6).

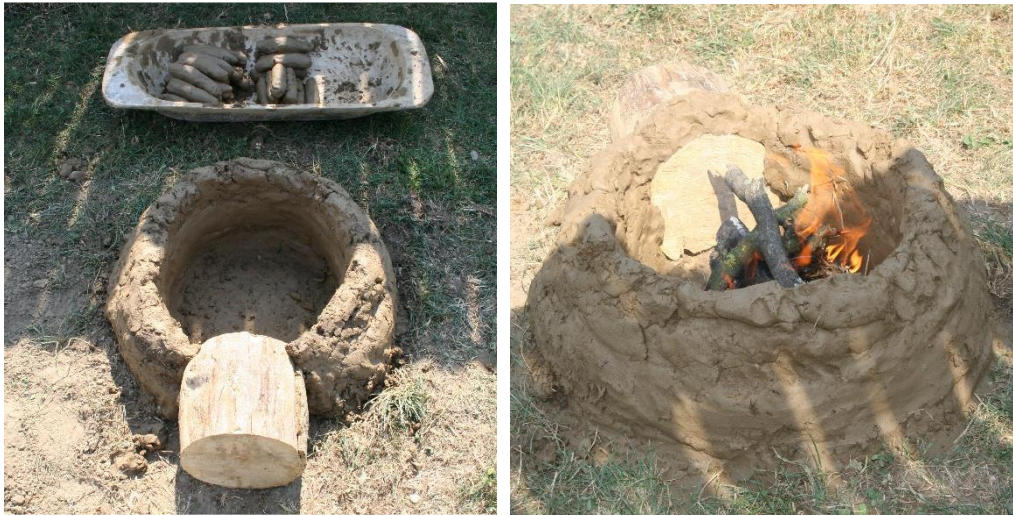
Slike 7, 8. Izgradnja Peći 1 i učvršćivanje njene stjenke

Omjer sirovina u smjesi koja se miješala u drvenom koritu iznosio je 5 lopata gline i pola lopate pijeska, a suho sijeno i voda koje su povezivali sastojka i omogućavali njihovo sljublivanje dodavali su se prema okvirnoj procjeni. Nakon miješanja smjese i oblikovanja valjkastih segmenata (Slika 7) krenulo se s izgradnjom stjenke peći. Odlučeno je da će širina stjenke iznositi 6 cm, koliko je iznosila i zabilježena širina stjenki arheološki istraženih peći. Jednim koritom smjese podigla se stjenka peći čija je visina iznosila 10 cm (mjereno na vanjskoj strani stjenke peći), s time da je na prednjoj strani peći predviđen otvor za umetanje vrata. Tijekom izgradnje primijećeno kako se stjenka peći počela slijegati i da njena širina pri dnu ne iznosi više 6 cm, već malo više od 10 cm. Razlog tome bila je činjenica da se u prvu smjesa gline, pijeska i suhog sijena dodala prevelika količina vode. Tijekom pripreme drugog korita smjese dodala se manja količina vode te je ona bila kompaktnije. Unatoč tome slijeganje se nije moglo spriječiti te je odlučeno da se postepeno s vanjske strane uklanja dio stjenke koji je sjedao. Kako bi se taj proces probao zaustaviti zapaljena je manja vatra unutar ložišta peći kako bi se

unutrašnja stjenka i rub malo zapekli te na taj način usporili, tj. zaustavili slijeganje peći (Slika 8). Visina peći u tom je trenutku iznosila 20 cm (utrošena su dva korita smjese).

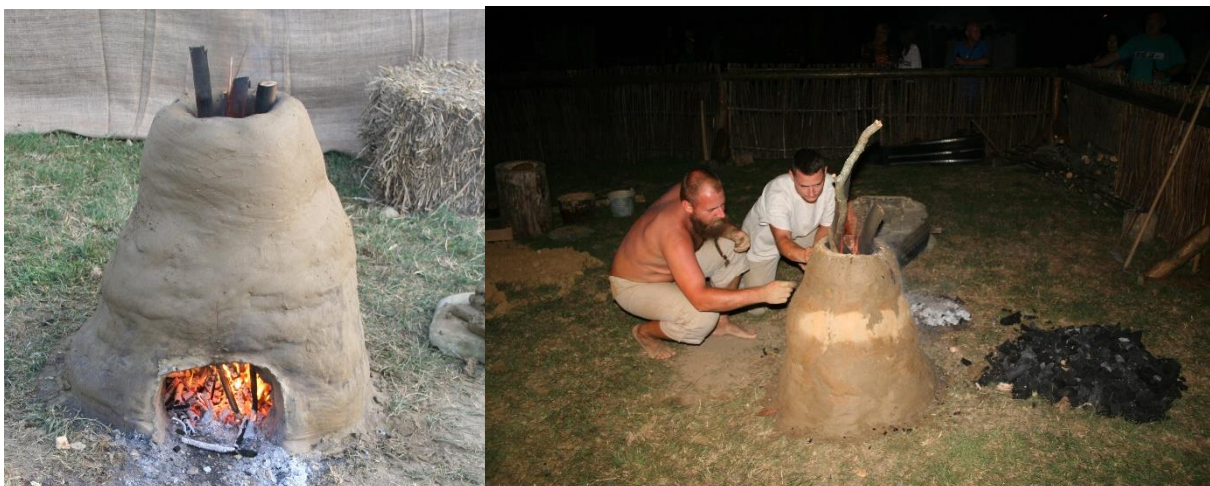
Slike 9, 10. Sušenje Peći 1 i zamazivanje pukotina na vanjskoj stjenki

Nakon uklanjanja ostataka gara iz dna ložišta peći nastavilo se podizati stjenku do 40 cm visine (izmjereno na prednjoj vanjskoj strani) i tada smo ponovno u ložištu zapalili manju vatru kako bi očvrstnuli stjenke. Prije paljenja zaglađene su unutrašnja i vanjska strana stjenke, a u spoju peći sa tlom izrađen je obruč od gline. Uklanjanjem gara nastavljena je izgradnja do visine od 60 cm i tada je postupak paljenja vatre ponovljen. Završetak izgradnje peći bio je oko 19 sati (utrošeno je 8 sati za njeno podizanje), njena je visina na vanjskoj stjenki iznosila 75 cm, dok je u unutrašnjosti ona iznosila 83 cm (podsjećam, dno ložišta bilo je 8 cm ukopano u zemlju). Po završetku izgradnje započelo se sa sušenjem peći. Prvo je zapaljena vatra ispred otvora predviđenog za umetanje "vrata" koja se zatim preselila u ložište. Sušenje peći nastavljeno je ubacivanjem dugačkih komada drva kroz gornji otvor ložišta. Paralelno sa sušenjem odvijali su se i popravci vanjske stjenke. (Slike 9-10). Proces je prekinut u 21:30. U tom je trenutku temperatura na dnu ložišta, izmjerena kroz otvor, iznosila 1021°C, a na gornjem otvoru 622°C.

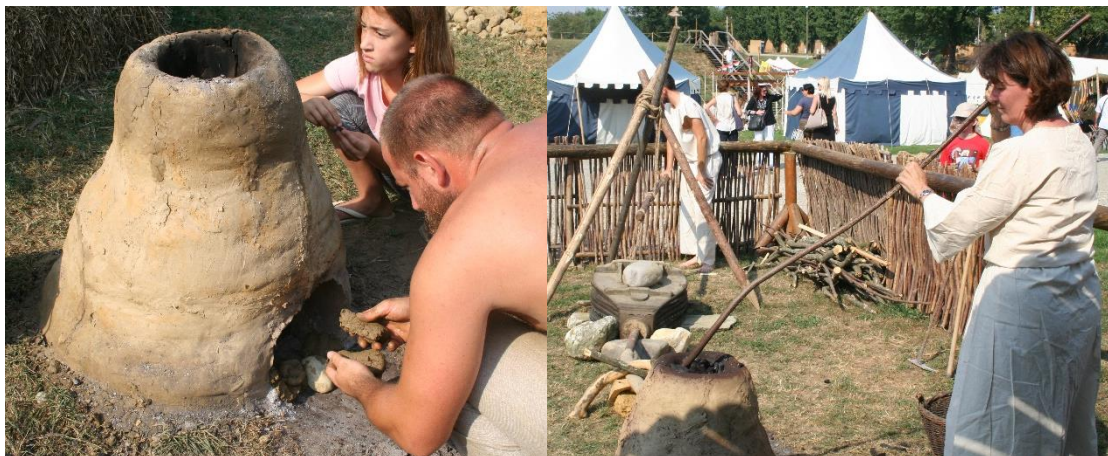
Slike 11, 12. Izgradanja vrata Peći 1 i zagrijavanje peći drvenim ugljenom

Oko 9:00 sati započelo se s reparacijom peći (popravkom raspucanih dijelova stjenke) i loženjem vatre kako bi zagrijali peć. Oko 10:00 sati izgradila su se vrata uz pomoć valjkastih segmenata smjese gline, pijeska i suhog sijena u koja je umetnuta sapnica koja je dan ranije izrađena i do tada je već bila dobro osušena (Slika 11). Prije početka zagrijavanja peći, do 11:00 sati su se u peć kroz gornji otvor ložišta ubacivali dugački komadi drva kako bi se peć dodatno osušila. Nakon namještanja mjeha ispred peći, u 11:20 sati započelo se s upuhivanjem zraka u peć uz postepeno dodavanje drvenog ugljena kako bi se peć zagrijala (Slika 12). U tom je trenutku temperatura unutar dna ložišta, izmjerena kroz sapnicu, iznosila 394°C, dok je temperatura na vrhu otvora ložišta iznosila 211°C. U 12:30 temperatura unutar dna ložišta iznosila je 967°C a na vrhu 424°C. U 13:00 sati temperatura na dnu ložišta iznosila je 1033°C, a na vrhu 504°C.

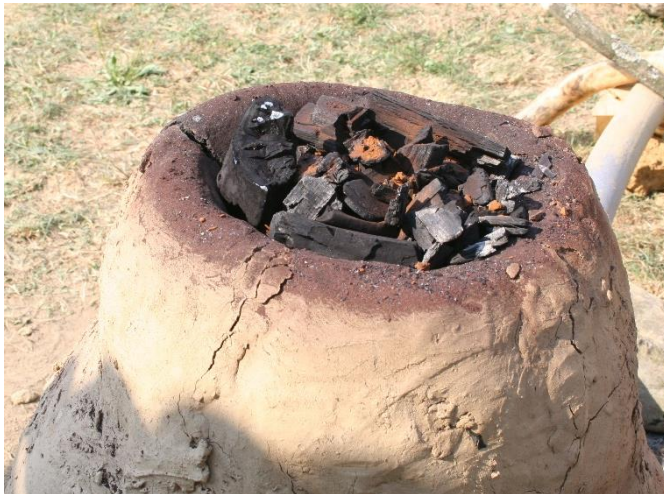
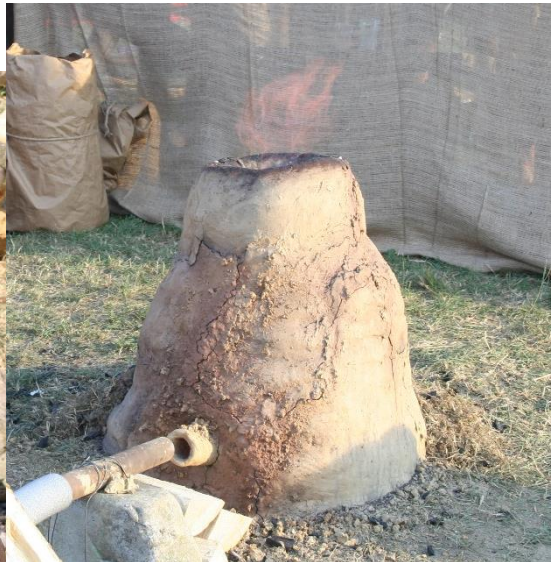
Slike 13, 14. Taljenje u Peći 1

Zagrijavanje peći obavljalo se do 13:30 sati kada se započelo s ubacivanjem smjese drvenog ugljena i željezne rude (Slika 13-14). Odlučeno je da će omjer ugljena i rude biti 1:1 te da će se peć puniti sa 13 kg rude. Proces taljenja odvijao se do 17:00 sati. Do 17:35 u peć je ubacivan samo drveni ugljen, uz nastavak upuhivanja zraka kroz mjeh u pravilnim intervalima od 2,5 sekunde. Do tada je tijekom cijelog procesa zagrijavanja peći i taljenja iskorišteno nešto manje od 40 kg drvenog ugljena. Prestankom ubacivanja drvenog ugljena nastavljeno je upuhivanje zraka u peć kako bi se ugljen reducirao i proces taljenja priveo kraju (Slika 15). U 18:30 započelo se s otvaranjem peći, a u 18:40 cijeli je proces bio završen (Slike 16 - 25).

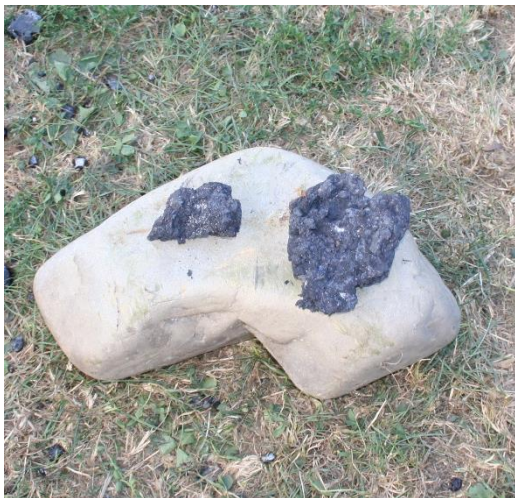
Slika 26. „Master“ *bloom* i sekundarni *bloom*

Rezultat taljenja bila su dva komada *blooma*, što znači da je dobiven osnovni i sekundarni *bloom* (Slika 26). Ovaj podatak ukazuje na činjenicu da zrak u peć, uz pomoć mjeha, tijekom procesa taljenja, nije jednakomjerno upuhivan. Također, proces redukcije prilikom kojeg su se dva komada možda i mogla povezati nije proveden do kraja. Uz navedeno, prilikom otvaranja peći uočeno je da je otvor vrata premali da se *master bloom* izvadi iz ložišta. Iz tog je razloga peć djelomično srušena kako bi se proizvod izvukao van na daljnju obradu (Slika 27).

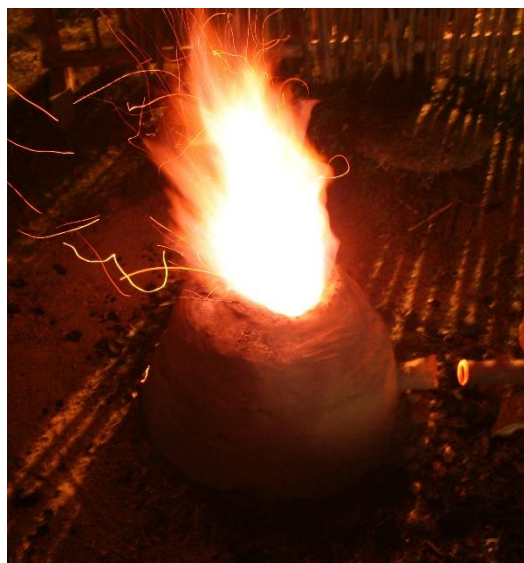
Slika 33. Tanjenje u Peći 2

U 21:10 započinje se s taljenjem (Slika 33). U ložište se ubacuje ruda i drvenu ugljen u omjeru 1:1, u iznosu od 500 grama. Iz ložišta peći se u trenutku upuhivanja zraka izdiže plavičasti plamen, no ponekad on zna sukljati i iz sapnice. Kada se u ložište ubacuje nova količina smjese plamen ne izlazi prilikom upuhivanja zraka, no nakon nekoliko minuta on ponovno počinje izlaziti. Istovremeno s probijanjem plamena kroz smjesu smjesa se unutar ložišta spušta i tada se ubacuje nova smjesa ugljena i rude. Intervali ubacivanja su između 6 i 10 minuta. U 21:48 sati peć počinje pucati na vanjskoj stjenki i na tim se mjestima zamazuje žitkom glinom. U 22:00 sata počinje padati kiša, no punjenje peći se nastavlja do 22:35 kada se odlučuje da će se stati s ubacivanjem smjese ugljena i rude jer se intenzitet kiše pojačao. Do tog je trenutka u peć ubačeno 4 kg rude i 4 kg drvenog ugljena. Iako se prestalo s ubacivanjem smjese odlučeno je da se bez obzira na okolnosti nastavi s ubacivanjem drvenog ugljena kako bi se pokušao provesti proces redukcije. To je rađeno do 23:10 sati kada vremenski uvjeti više nisu dozvoljavali nikakve radnje i temperatura unutar ložišta je počela padati. Proces je tada obustavljen. Ugljen u ložištu se nataložio do razine od 10 do 15 cm ispod gornjeg otvora ložišta.

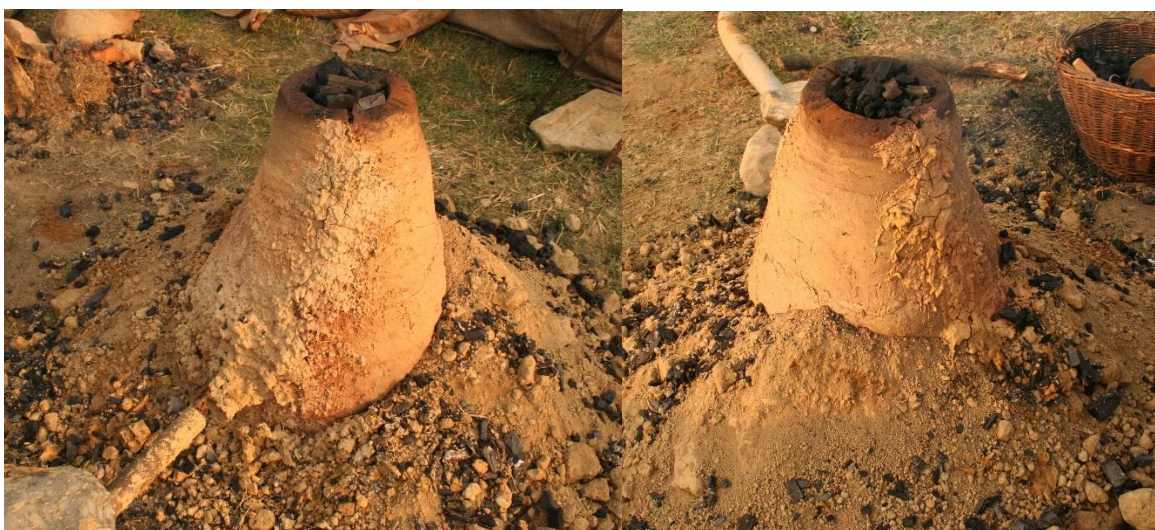
Slike 41, 42. Peć 3 tijekom taljenja. Vidljivi popravci stjenke žitkom glinom

Do 16:10 ubačeno je 3 kg rude i ista količina drvenog ugljena. U tom se trenutku na rub sapnice u unutrašnjosti ložišta počela loviti tekuća zgura koja je uz pomoć drvenog štapića odstranjena. Također, u tom je trenutku izmjerena i temperatura unutar ložišta koja je iznosila 1335°C. U 16:32 sati, nakon ubačenih 4,5 kg rude ponovno je izmjerena temperatura unutar ložišta koja je sada iznosila 1388°C (Slika 41-42).

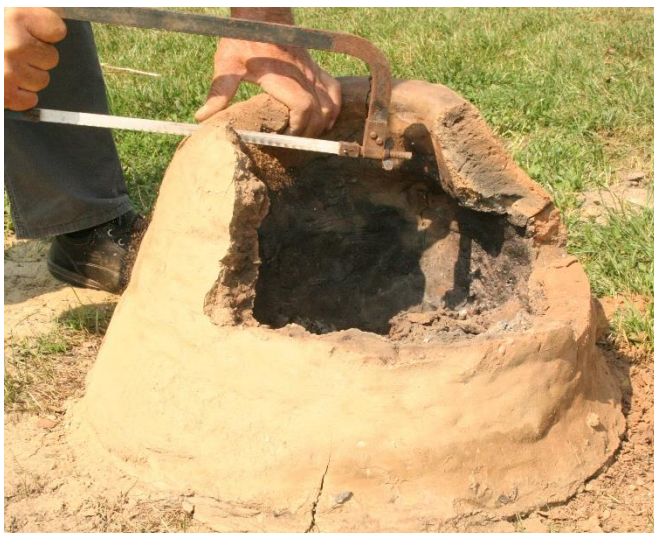
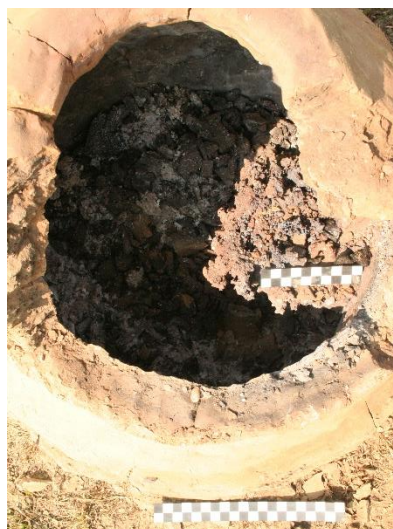
Slike 55, 56. Izrada presjeka Peći 2. U unutrašnjosti vidljivi komadi rude koja se nije rastalila

Nakon čišćenja okolnog prostora oko Peći 2 prionulo se izradi njenog presjeka. Peć je prepiljena po pola uz pomoć ručne pile za željezo (Slika 55). Na mjestu gdje se nalazi sapnica tijekom nedovršenog procesa taljenja, na podlozi od drvenog ugljena, nakupila se tvorevina pomiješanog djelomično rastaljene željezne rude i zgure (Slika 56). Ona je bila slijepljena sa djelom sapnice koji se nalazio unutar ložišta. Nakon što je opisani konglomerat očišćen pristupilo se njegovoj dokumentaciji (Slika 57). Nakon dokumentacije druga polovica peći je rastavljena, no sačuvan je produkt nedovršenog taljenja. Jamica peći bila je zapunjena drvenim ugljenom koji je na mjestima, čak i nakon gotovo tjedan dana, još uvijek bio užaren! Ugljen je uklonjen iz jamice (Slika 58) i ona je nakon dokumentacije zatrpana.

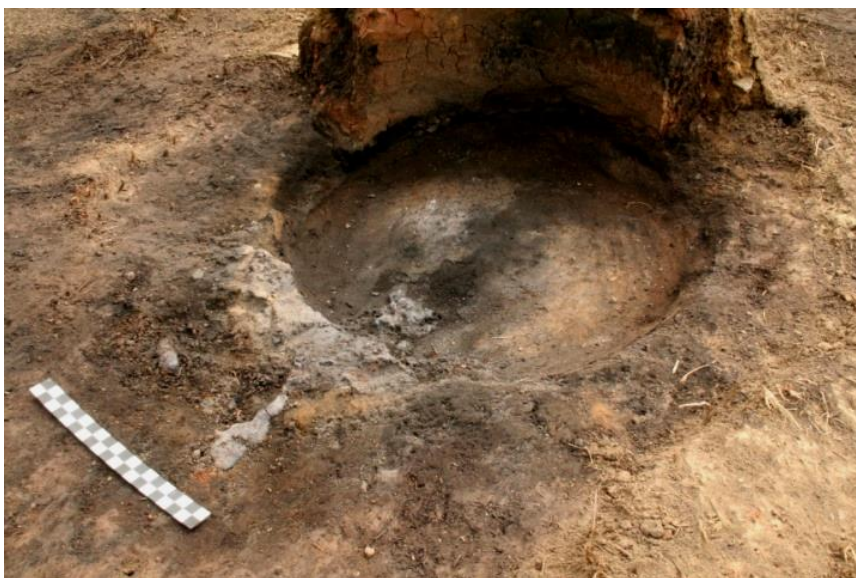
Slika 63. Ostaci čipkaste zgure i zapečeno dno ložišta Peći 1

Postepenim čišćenjem unutrašnjosti peći definirala su se ložišta peći (Slike 61-62) u kojima su preostali tragovi gara i ostaci zgure. Nakon njihova uklanjanja u Peći 1 uočeni su *in situ* ostaci zgure na mjestu njenog ispuštanja prije samog otvaranja peći i ostaci tzv. čipkaste zgure koja se tijekom procesa taljenja nakupila uz stjenku i na dnu ložišta. U središnjem je djelu ložišta bilo vidljivo mjesto na kojem se taložilo željezo (Slika 63). Ispred ložišta druge peći nisu zamijećeni ostaci zgure koja je ispuštana kroz otvor pri dnu vrata no zamijećeni su ostaci tzv. čipkaste zgure na dnu ložišta i mjesto gdje se taložio i stvarao grumen željeza (Slika 64).

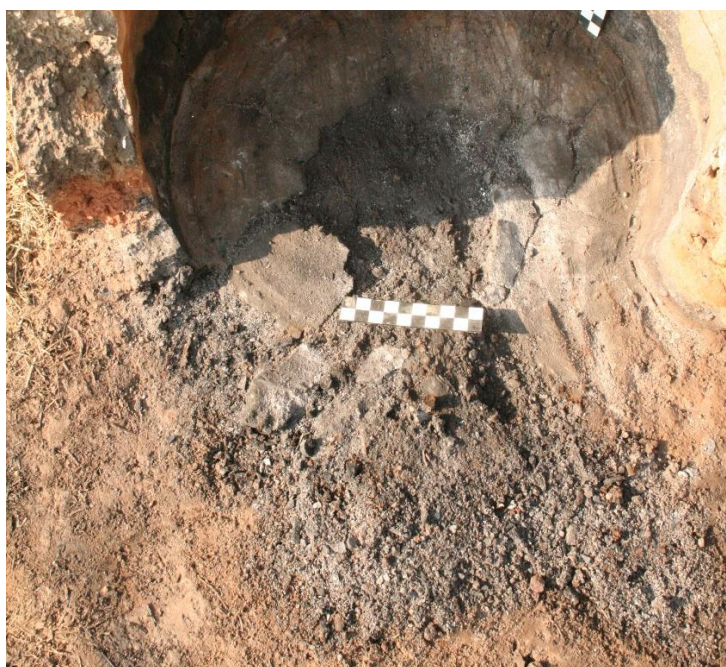
Slika 64. Ostaci čipkaste zgure i zapečeno dno ložišta Peći 3

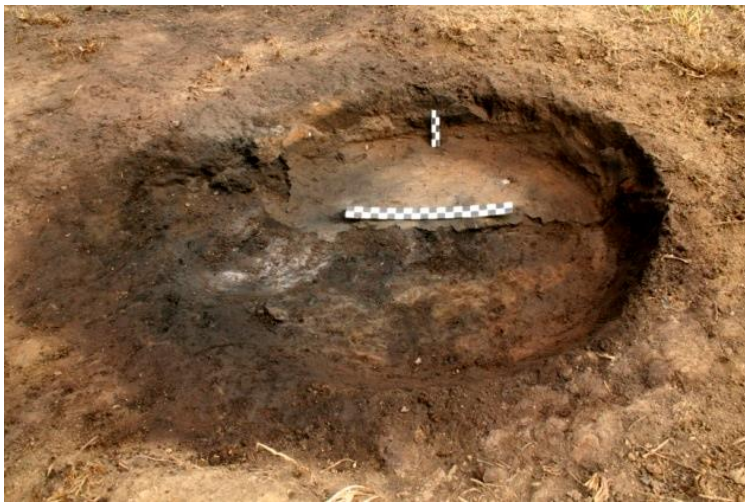
Slika 65. Presjek dna Peći 1

Potom se pristupilo izradi presjeka obiju peći. Kod Peći 1 presjek je rađen nakon uklanjanja ostataka stjenke (Slika 65) dok je izrada presjeka Peći 3 započela u trenutku kada je stjenka peći i dalje stajala (Slika 66). U obje su peći, ispod zapečenog dna ložišta utvrđeni slojevi zemlje na koju je utjecala temperatura u peći tijekom taljenja. Debljina zapečenog sloja u Peći 3 iznosila je 1,5 cm. Ispod njega nalazio se sloj crne zemlje debljine 1,5 cm, podno kojeg je utvrđen sloj sivo zapečene zemlje debljine 4 mm. Unutrašnji promjer Peći 3 na početku taljenja iznosio je 35 cm, vanjski 50 cm. Kod Peći 3 prilikom čišćenja bilo je moguće i definirati prostor ispred peći na koju je utjecala toplina iz peći te proces vađenja proizvoda nakon taljenja. Utvrđeno je kako je temperatura utjecala na prostor širine 60 cm ispred vrata peći, gdje se vadio komad spužvastog željezna. Dužina tog prostora, zajedno s vanjskim promjerom peći iznosila je 90 cm. Iz navedenog je utvrđeno kako je okolni prostor ispred peći u dužini od 40 i širini od 60 cm bio pod utjecajem procesa taljenja (Slika 67). Nakon završnog uklanjanja stjenki peći u prostoru su preostale dvije manje jamice (Slika 68).

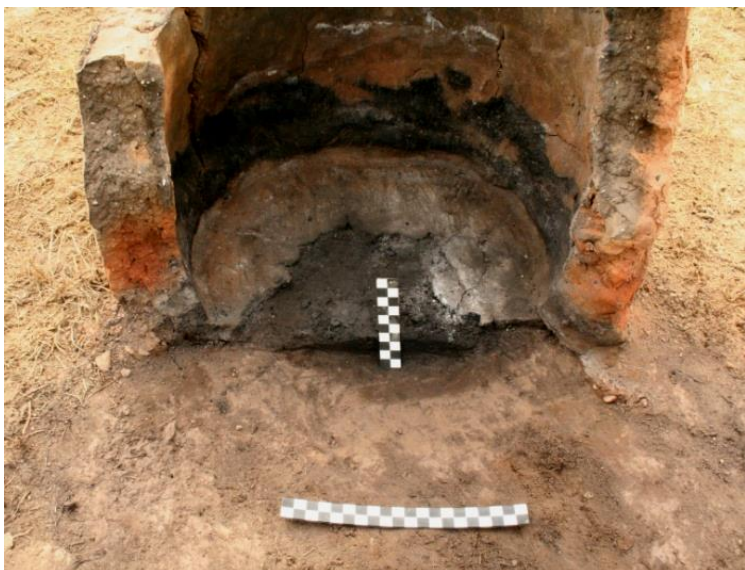
Slika 66. Presjek dna Peći 3

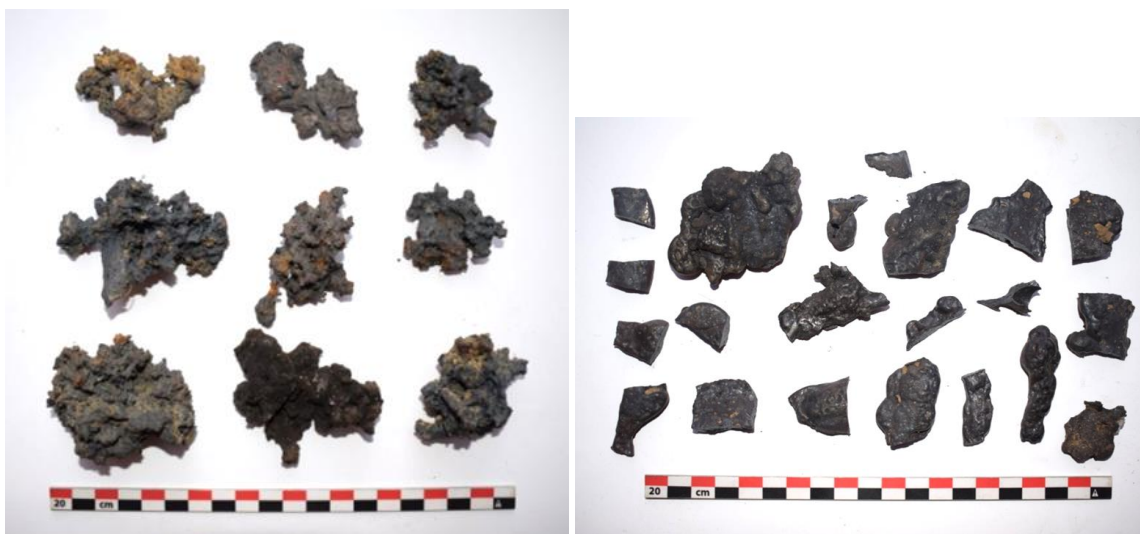
Slika 69. Ostaci čipkaste zgure iz Peći 1

Slika 70. Talionička zgura koja je potekla iz Peći 1

Kako su tijekom imitiranja arheoloških iskopavanja provedenih nad našim pećima prikupljeni razni uzorci pristupilo se njihovoj obradi. Utvrđeno je da se nalazi poput dijelova stjenki peći, ulomci sapnica te različiti oblici zgure koji se pronalaze tijekom istraživanja arheoloških lokaliteta s talioničkom djelatnošću u Podravini, prikupljeni i nakon provedenog eksperimentalnog taljenja. Najistaknutiji primjer su komadi tzv. čipkaste zgure koji ostaju sačuvani na dnima peći, često slijepljeni za njene stjenke (Slika 69), ili komadi zgure koja je ispuštana iz peći prilikom njenog otvaranja (Slika 70).¹¹

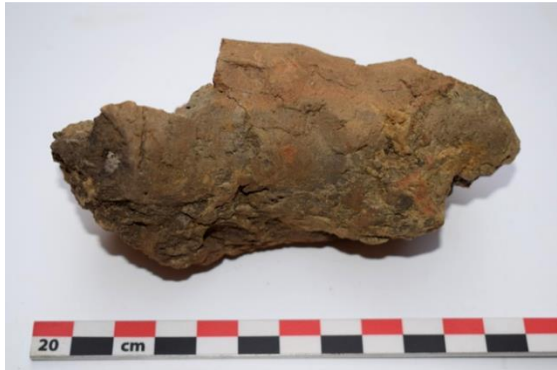
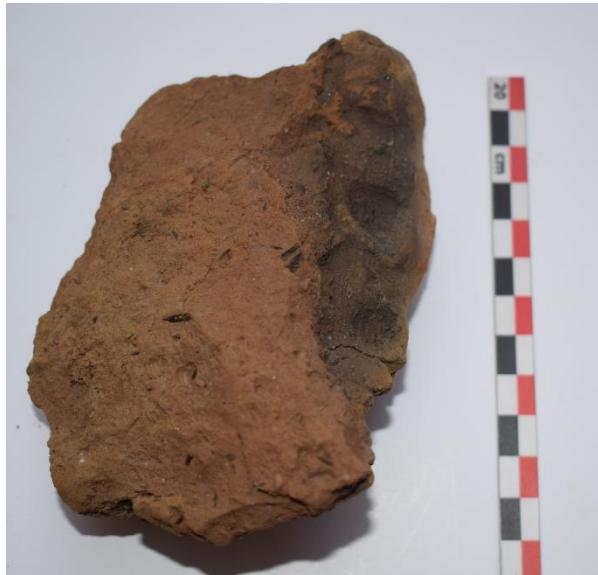
Slike 71, 72. Ostaci valjkastih segmenata gline s otiscima prstiju

Osim komada zgure prepoznati su i ostaci valjkastih glinenih segmenata kojima je građena stjenka peći (Slika 71-72). Promatrajući ulomke zgure prikupljene tijekom arheoloških istraživanja vidljivo je da se u pojedinima ne nalaze ostaci ugljena već samo prazne šupljine. Ta činjenica ukazuje da je proces taljenja u potpunosti proveden i sav je ugljen kojim je peć punjena izgorio, odnosno reduciran je. Prilikom obrade uzoraka prikupljenih na Renesansnom festivalu zamijećeno je nekoliko komada zgure iz Peći 1 i 3 u kojima su preostali nereducirani komadi ugljena (Slika 73-74). Iako su postupkom taljenja na Renesansnom festivalu dobiveni komadi spužvastog željeza¹² ovih nekoliko komada zgure ukazuje na činjenicu da je za potpunu finalizaciju procesa taljenja bilo potrebno još malo vremena.

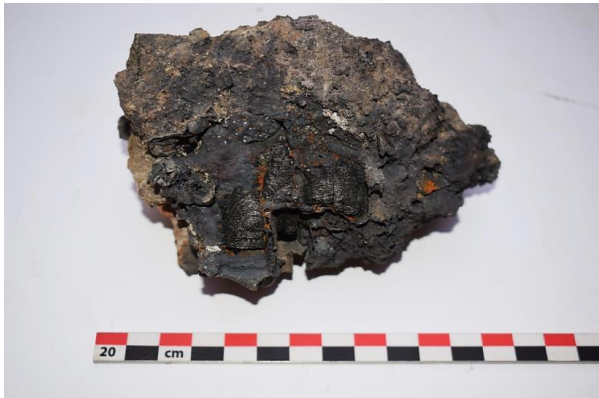
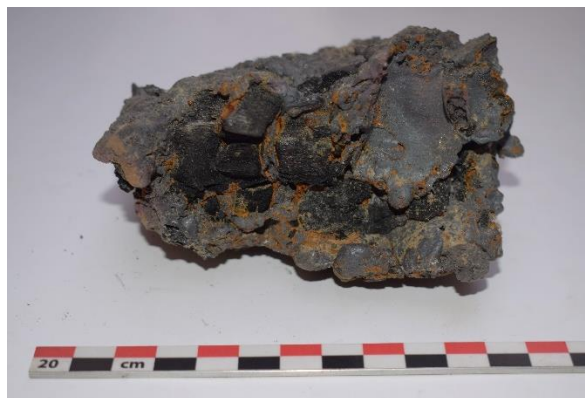
Slike 73, 74. Nereducirani komadići ugljena unutar komada zgure iz Peći 1
